AZIENDA OSPEDALIERA

ISTITUTI CLINICI DI PERFEZIONAMENTO

DOCUMENTO DI VALUTAZIONE DEL RISCHIO AMIANTO

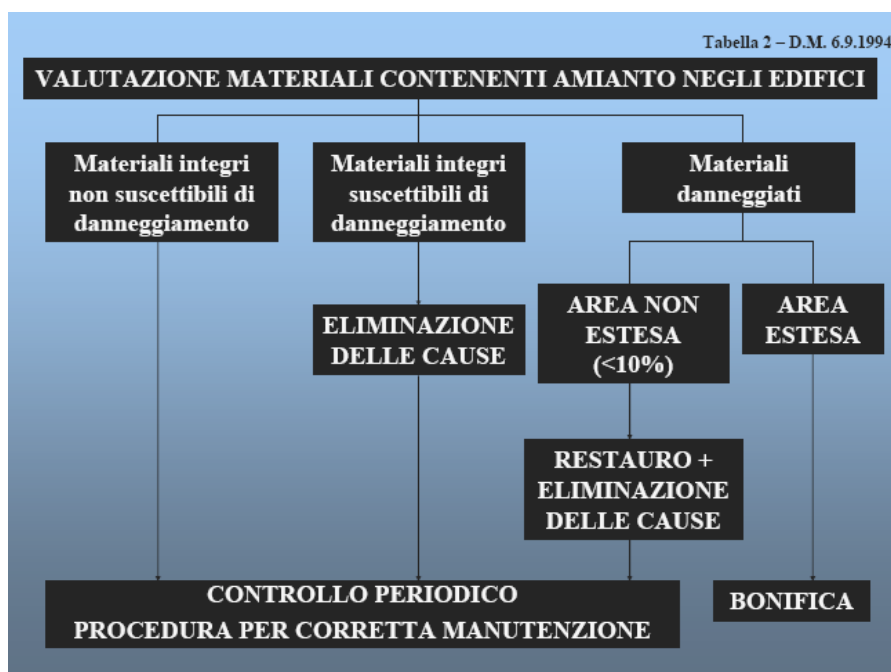
In linea generale per sintetizzare il percorso logico della valutazione si riporta tabella ex DM 6.9.1994:

Il DM 6.9.1994 specifica che la presenza di materiali contenenti amianto in un edificio non comporta di per sé un pericolo per la salute degli occupanti; difatti se il materiale è in buone condizioni e non viene manomesso difficilmente potrà rilasciare le fibre di amianto, mentre se il materiale è in cattive condizioni o se è altamente friabile e le condizioni ambientali vicine al manufatto (presenza macchine, esposizione intemperie, vibrazioni) sollecitano il materiale si potrà considerare la necessità di bonifica o rimozione.
