DOCUMENTO RELATIVO AI MANUFATTI CONTENENTI AMIANTO
PRESIDIO OSPEDALIERO DI SESTO SAN GIOVANNI

Settembre 2011
REV_1

INQUADRAMENTO DELLA REVISIONE- IMPLEMENTAZIONE DELLA MAPPATURA DEL 2000-2010

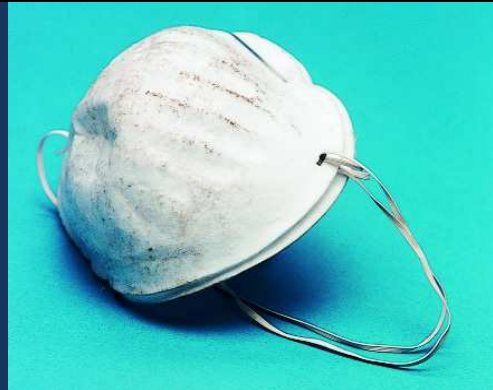
VIETATO L'USO DI DOPPIE MASCHERE < FFP3

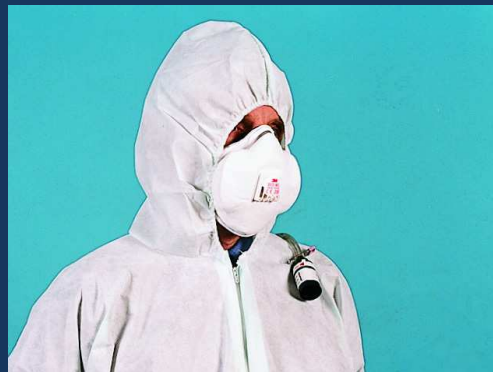
MASCHERA FFP3 INDOSSATA CORRETTAMENTE

La protezione deve essere tale da garantire all'utilizzatore in ogni caso che la stima della concentrazione di amianto nell'aria filtrata, ottenuta dividendo la concentrazione misurata nell'aria ambiente

per il fattore di protezione operativo, sia non superiore a un decimo del valore limite di 0,1/f cmc.

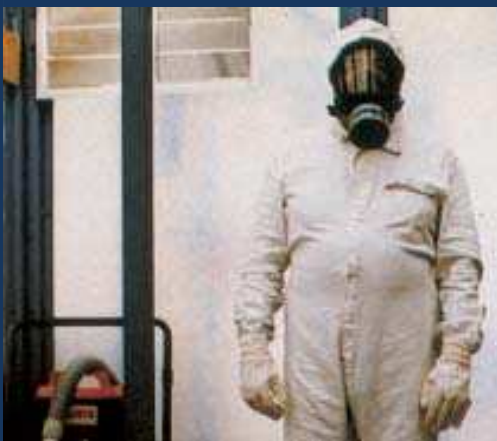
ESEMPIO MASCHERA A PIENO FACIALE FILTRO P3

LE MASCHERE FFPP3 SONO UTILIZZABILI PER LE PROCEDURE:

3a e 3c
